国宝

専修寺如来堂

棧唐戸の修理工事

事業の概要

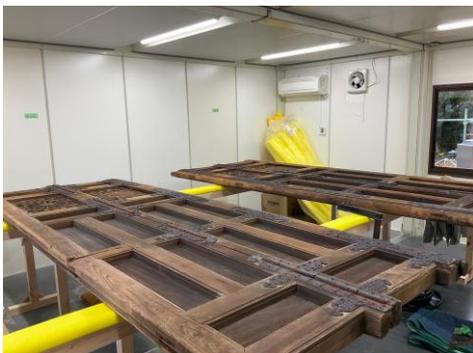
建物から取り外した棧唐戸
