国宝

## 専修寺如来堂

栈唐戸の修理工事

令和8年度

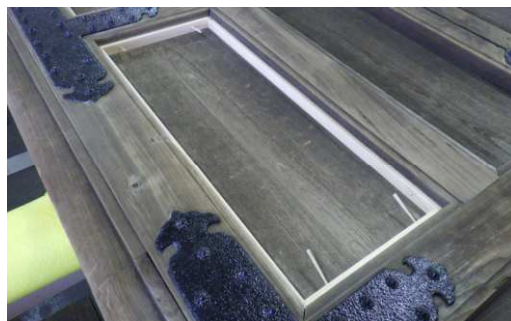
鏡板の割れ補修完了

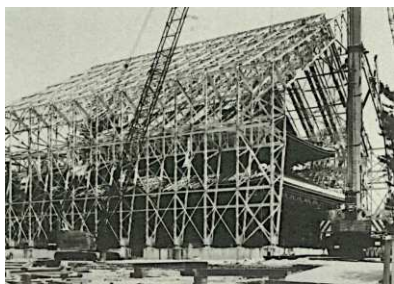
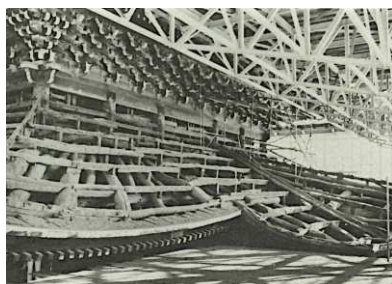
『重要文化財専修寺如来堂修理工事報告書』(平成2年3月)より引用

如来堂は延享5年(1748)年の建立以降、大小多くの修理が行われて今日まで受け継がれています。近年では、昭和58年から平成2年にかけて半解体修理(屋根瓦葺替や部分的な木部解体補修など)が行われました(上写真)。一般的に、100~150年周期で大規模な修理、50年程で屋根瓦葺替等の維持修理(植物性の屋根の場合は30年周期)が必要と言われています。今回の修理は、前回修理から35年程が経過し、日常的な管理・公開活用をするなかで不具合が生じた箇所の整備を目的とする事業です。
