国宝

専修寺如来堂

棧唐戸の修理工事

事業の概要

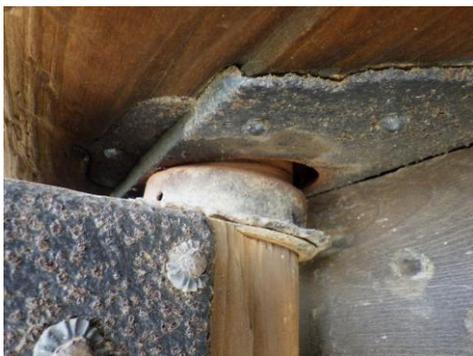
扉の開け閉めができない！ その1

修理のきっかけは、13個所の出入り口の扉、棧唐戸（さんからど）の開け閉めができなくなったからでした。修理は、棧唐戸を取り外して不具合の原因を調べることから始めます。上軸保護のために巻き付けている軸摺金具が脱落し（左写真）、軸摺金具が木部と擦れることで木部が削り取られていました（右下写真）。削り取られた側に扉が傾いたため、開け閉めができなくなったようです。また軸摺金具が脱落したのは、止釘の頭が擦り減ったためでした。今回、止釘の本数を増やし、止釘の頭が擦れないように、座堀を深くして金具表面よりも少し沈めました。
